Jahresberichte

2001

Drei Kurzberichte zu Restaurierungen in Soazza, Klosters-Serneus und Splügen

Soazza, Haus Anderson - eine Brücke zwischen zwei Häusern

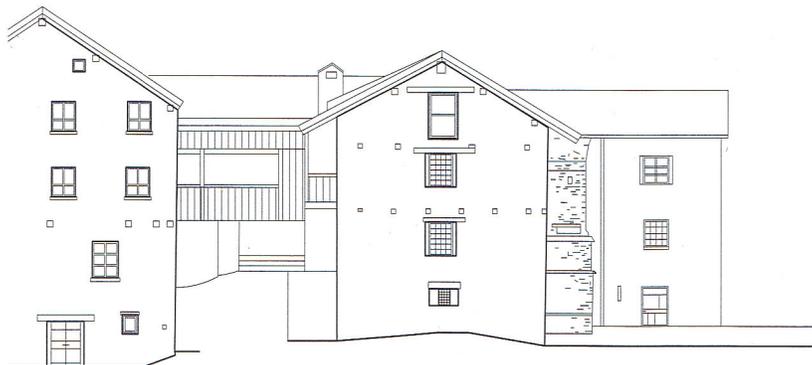
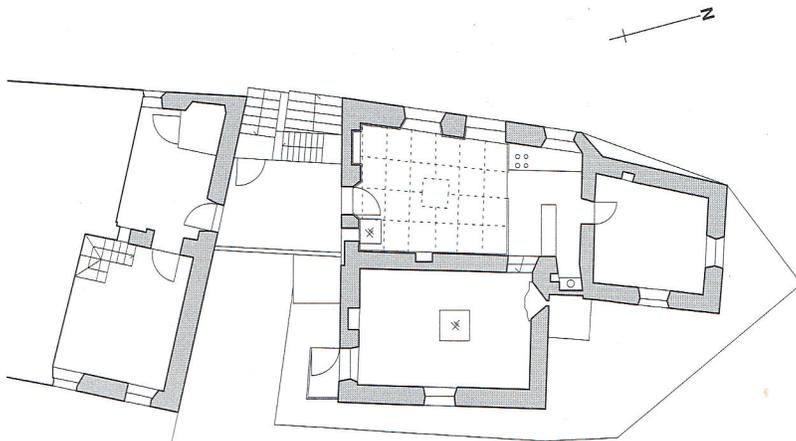
Abb. 145: Soazza, Haus
Anderson Nr. 130/131. Ost-
fassade und Grundriss des
Eingangsgeschosses.
Mst. 1:250.

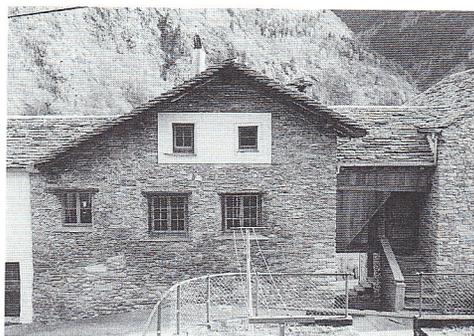
Abb. 146 Soazza, Haus Anderson Nr. 130/131. Nördlicher Gebäudeteil. Ansicht von Westen.

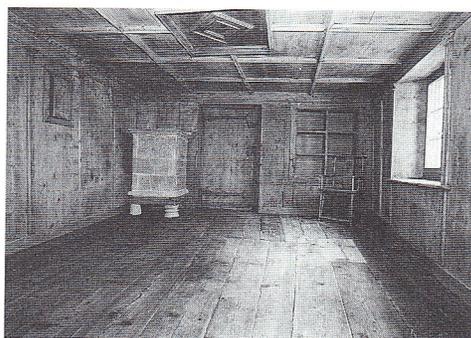
Abb. 147: Soazza, Haus Anderson Nr. 130/131. Die barocke Stube im Eingangsgeschoss.

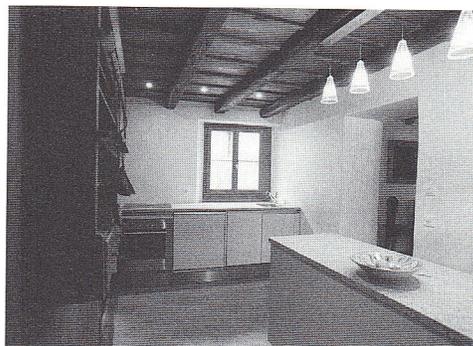
Abb. 148: Soazza, Haus Anderson Nr. 130/131. Eingangsgeschoss. Die neue Küche.

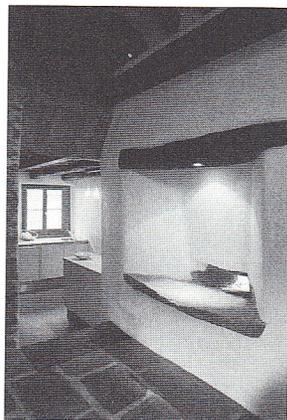
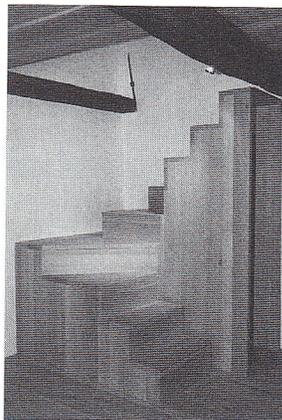
Abb. 149: Soazza, Haus Anderson Nr. 130/131. Eingangsgeschoss. Der Ausguss in der ehemaligen Küche.

Abb. 150: Soazza, Haus Anderson Nr. 130/131. Eingangsgeschoss. Die neue interne Verbindung zwischen Arbeitsraum und Schlafzimmer.

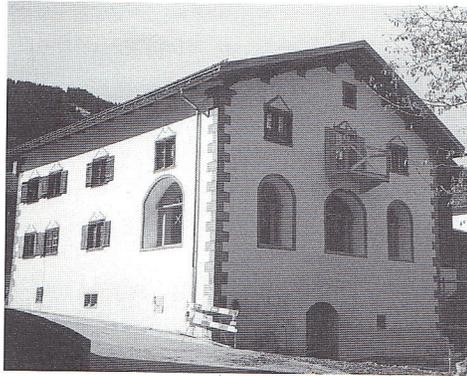
Abb. 151: Klosters-Serneus,
Haus Jann Nr. 62. Ansicht
von Nordosten auf den inte-
grierten Ökonomietrakt.
